同泰路景观整治工程

# 水土保持监测总结报告

监测单位：广州长政环保科技有限公司

二〇二〇年六月

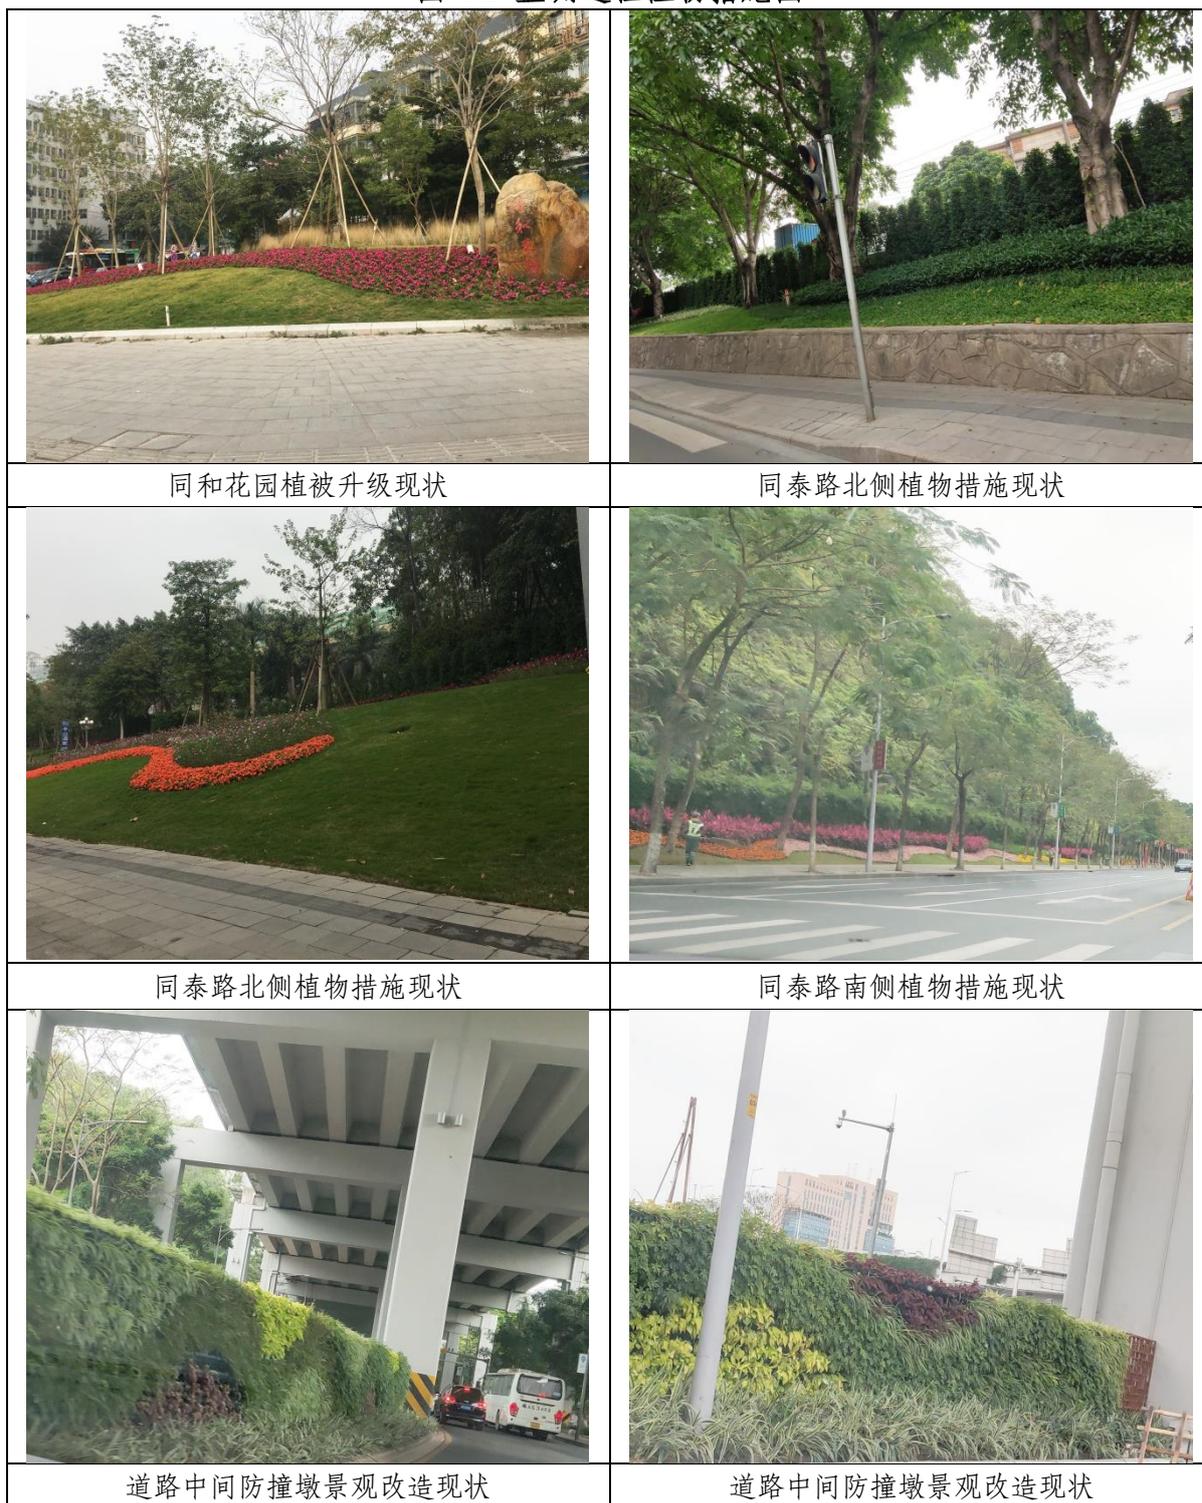
图 4-1 监测过程植物措施图

根据监测结果，本项目实际实施的植物措施量较批复的水土保持方案设计减少了 0.30hm<sup>2</sup>。

主要由于建设单位根据场地现状并结合道路实际交通情况，对规划设计绿化面积进行了调整了，将区内 0.30hm<sup>2</sup> 规划绿化面积进行了硬化处理。

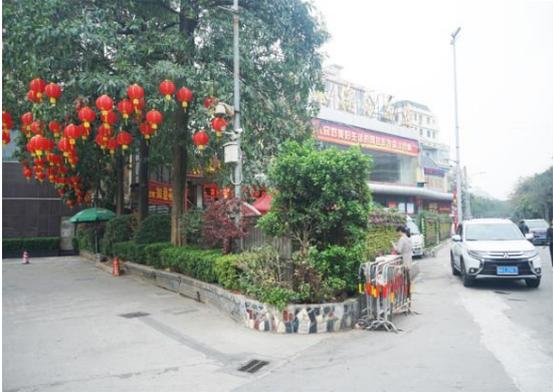
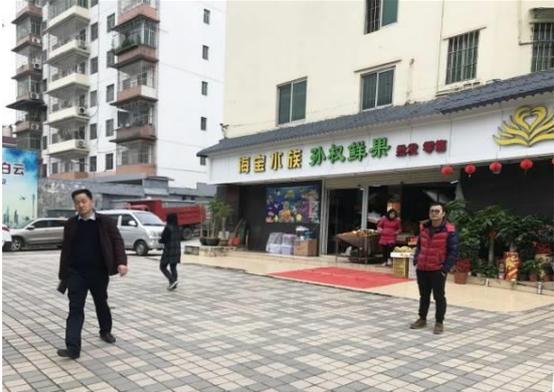
同泰路商业段场地现状 (2019.8)	同泰路生活段场地现状 (2019.8)

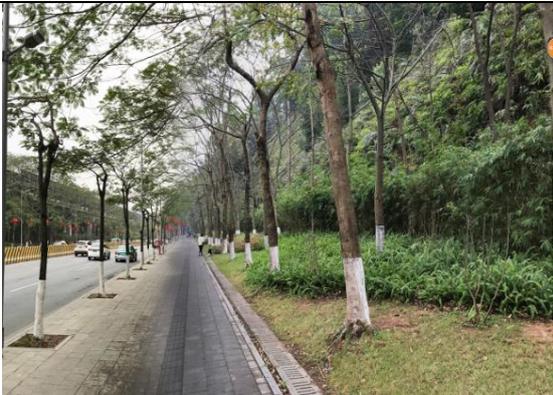
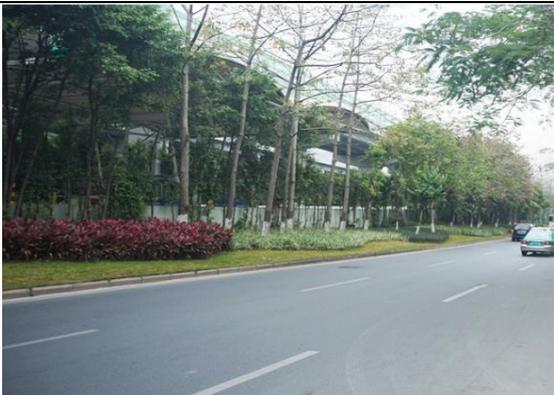
同泰路自然段场地现状 (2019.8)	同泰路中分带现状 (2019.8)

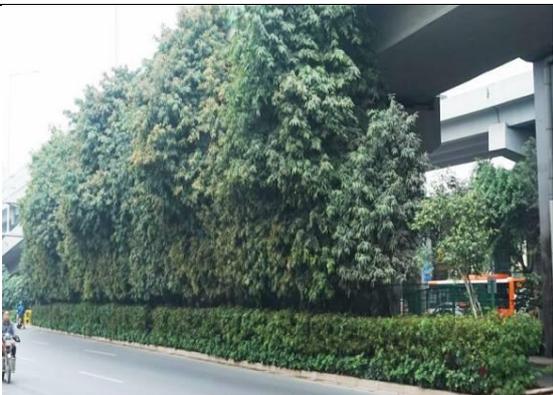
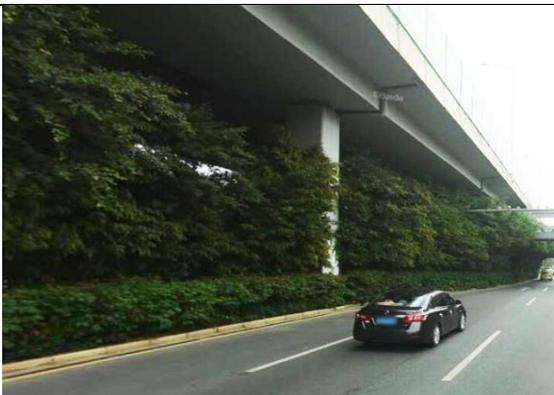
高架桥两侧植被现状 (2019.8)	高架桥两侧植被现状 (2019.8)

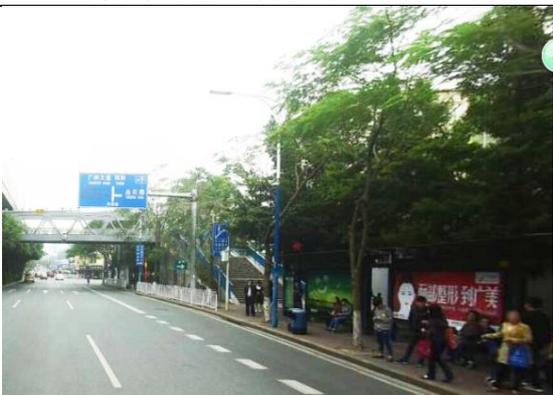
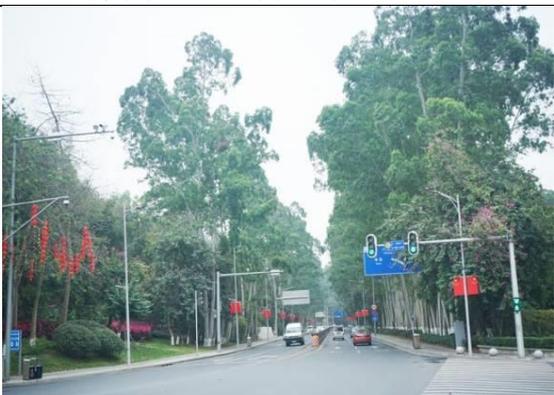
人行天桥及人行道现状 (2019.8)	同泰路两侧乔木现状 (2019.8)

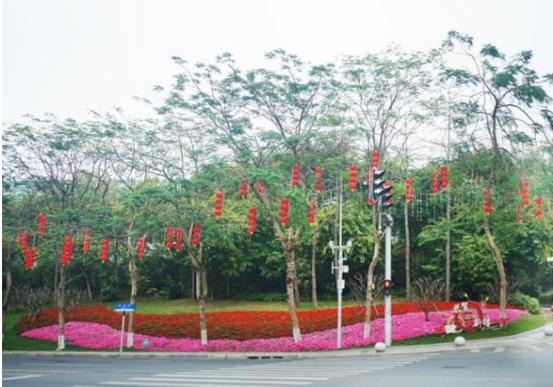
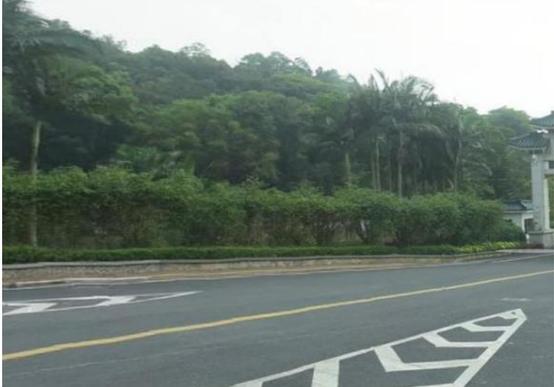
<p>松园宾馆北侧植被现状 (2019.8)</p>	<p>松园宾馆南侧植被现状 (2019.8)</p>

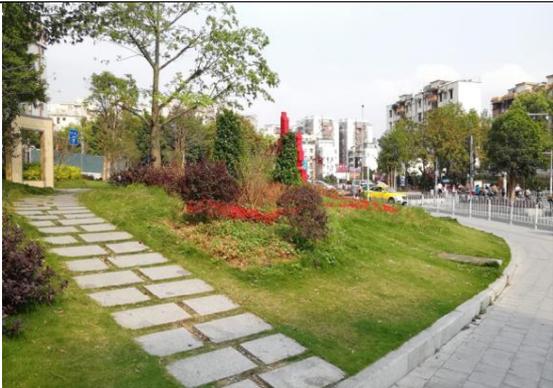
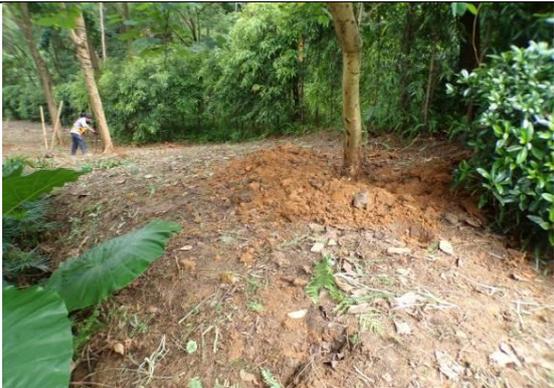
<p>同和花园原植被现状 (2019.8)</p>	<p>场地绿化整治施工现状 (2019.8)</p>

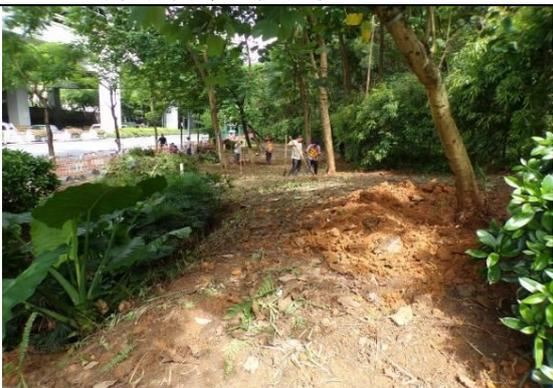
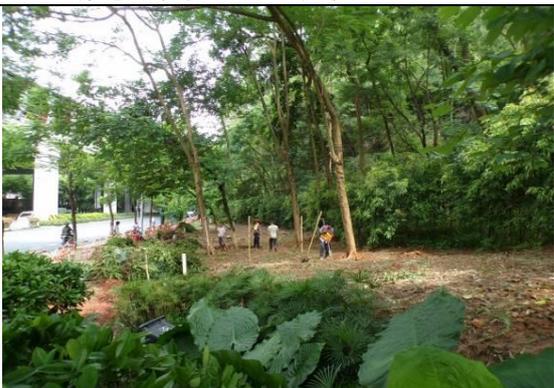
<p>场地绿化整治施工现状 (2019.8)</p>	<p>场地绿化整治施工现状 (2019.8)</p>

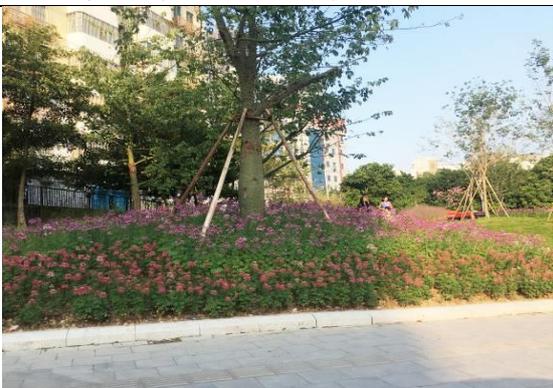
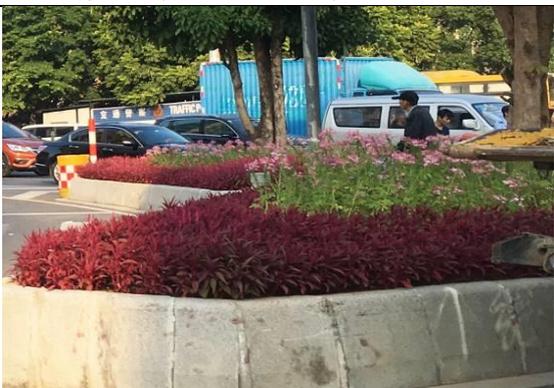
<p>同和花园处植被生长现状 (2019.9)</p>	<p>同和花园处植被生长现状 (2019.9)</p>

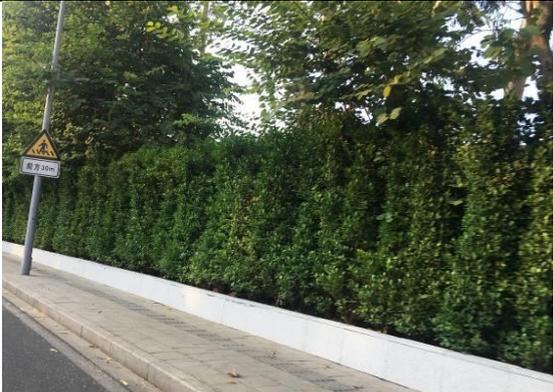
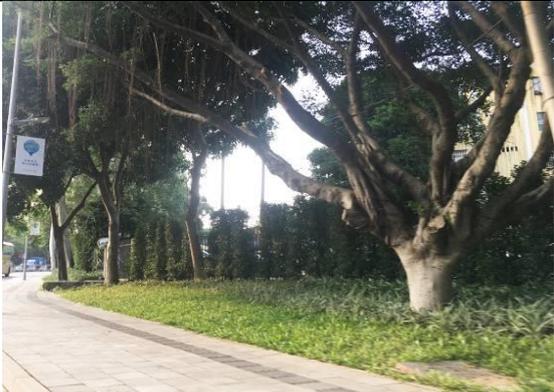
<p>同泰路与华南快速干线之间植被生长情况 (2019.9)</p>	<p>同泰路与华南快速干线之间植被生长情况 (2019.9)</p>

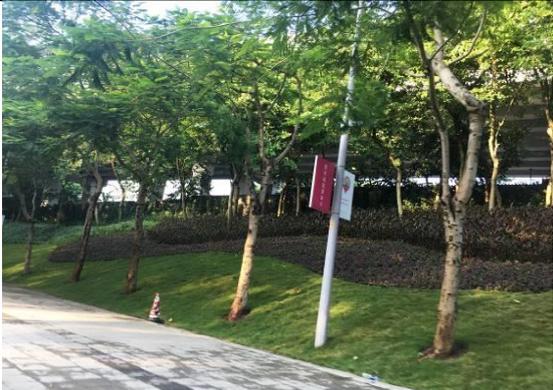
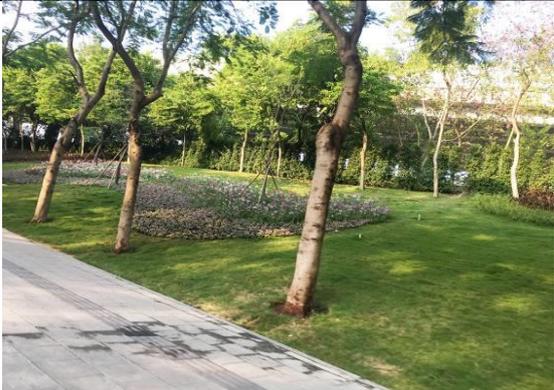
<p>同泰路与华南快速干线之间植被生长情况 (2019.9)</p>	<p>同泰路与华南快速干线之间植被生长情况 (2019.9)</p>

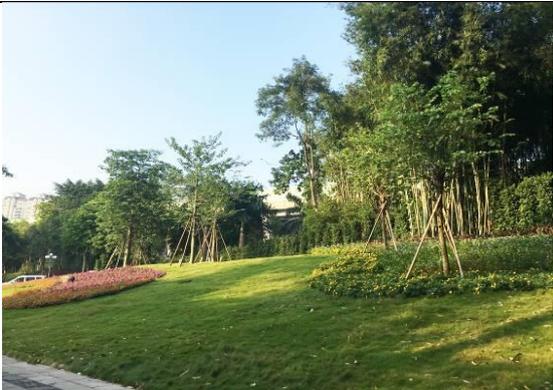
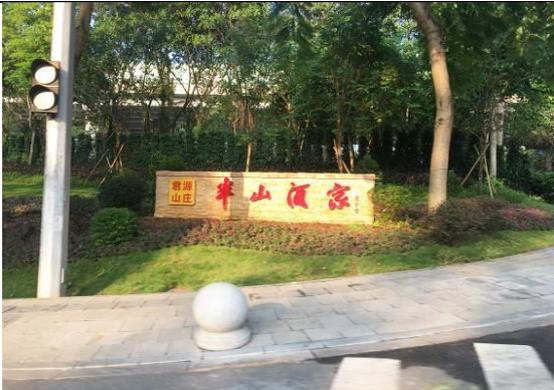
<p>半山酒店入口处植被生长情况 (2019.9)</p>	<p>半山酒店入口处植被生长情况 (2019.9)</p>

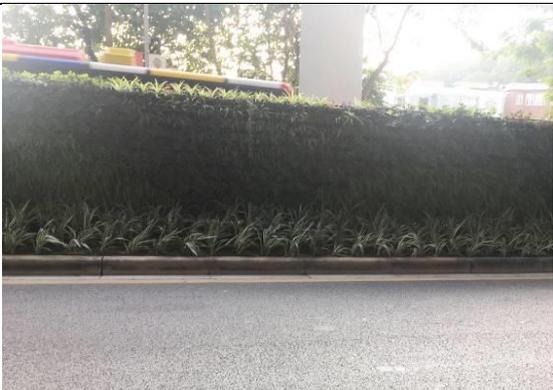
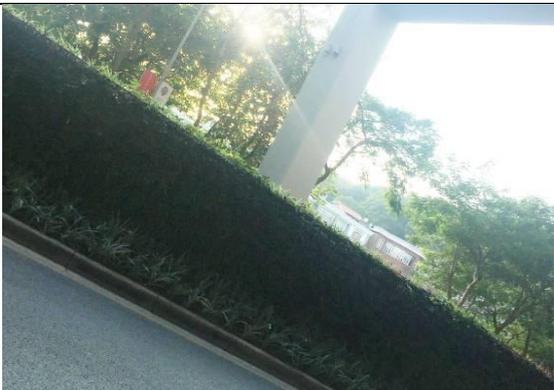
<p>同泰路与华南快速干线之间道路中间防撞墩景观改造情况 (2019.9)</p>	<p>同泰路与华南快速干线之间道路中间防撞墩景观改造情况 (2019.9)</p>

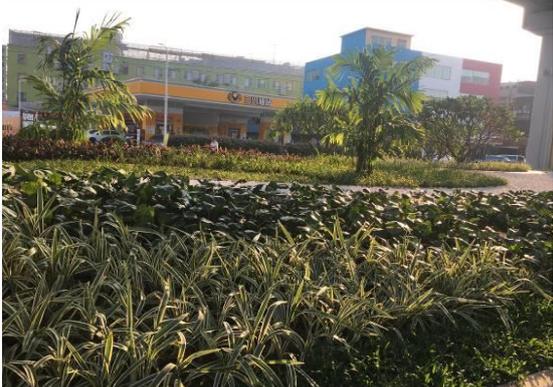
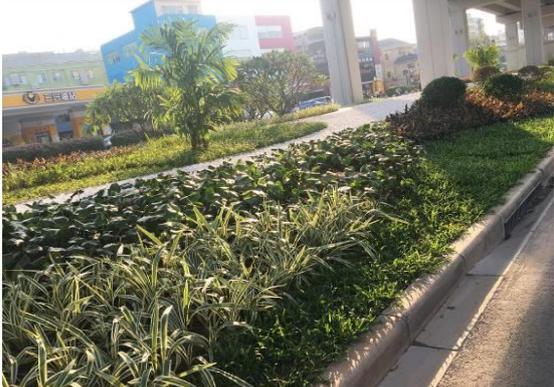
广州大道北华快入口处植物措施现状 (2019.9)	广州大道北华快入口处植物措施现状 (2019.9)

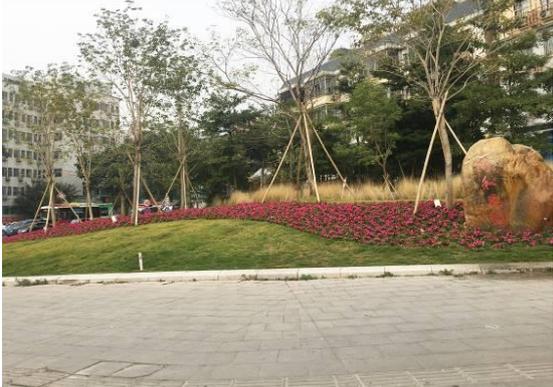
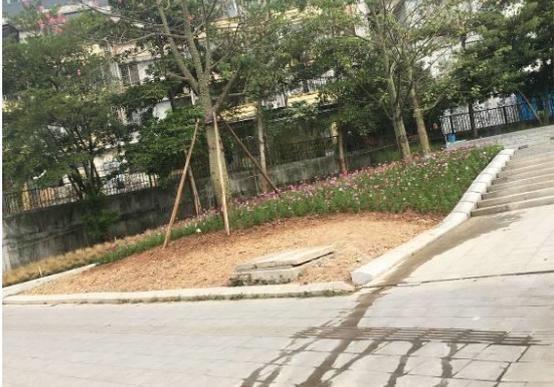
同和花园植物措施生长情况 (2019.12)	同和花园处进行绿化植被升级施工 (2019.12)

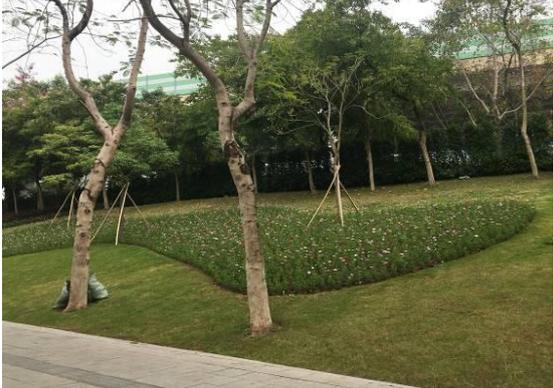
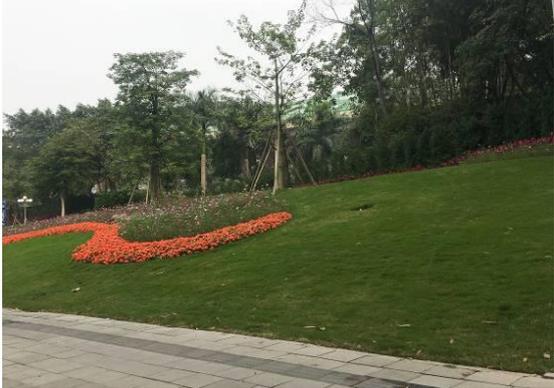
同泰路与华南快速干线之间植物生长现状 (2019.12)	同泰路与华南快速干线之间植物生长现状 (2019.12)

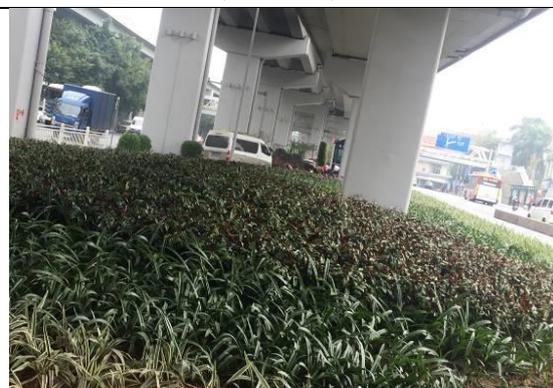
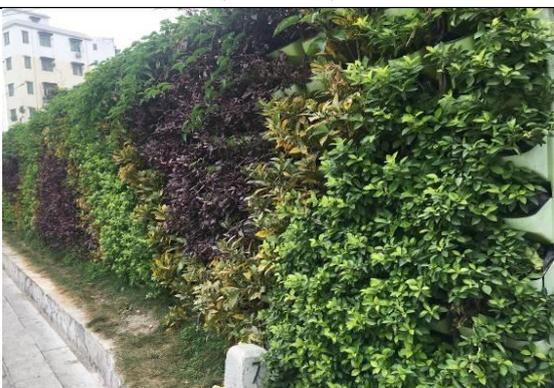
华南快速干线高架桥底下植被升级现状 (2019.12)	华南快速干线高架桥旁植被现状 (2019.12)

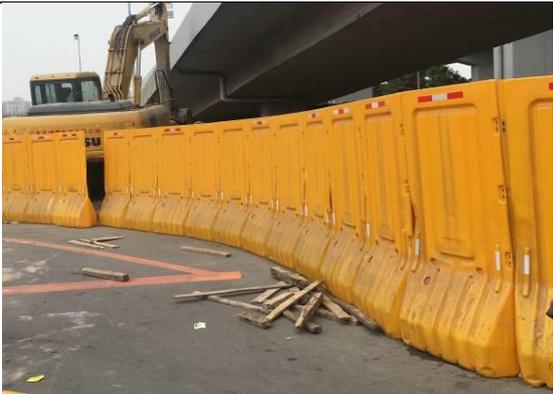
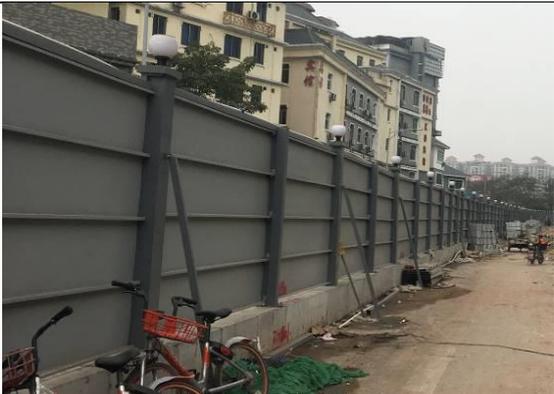
<p>广州大道北华快入口其他工程围蔽措施现状 (2019.12)</p>	<p>广州大道北华快入口其他工程围蔽措施现状 (2019.12)</p>

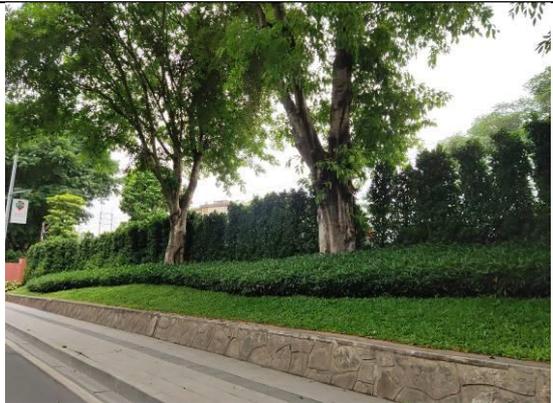
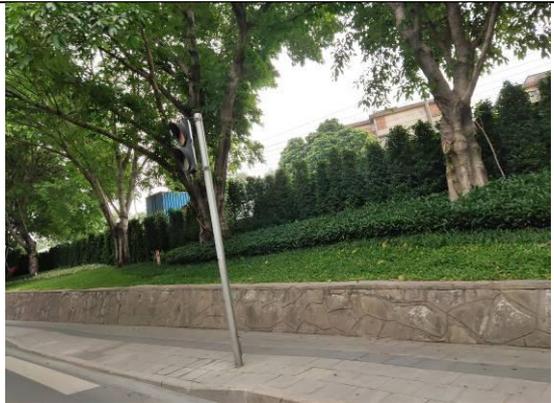
<p>同泰路南段道路保留植被生长良好 (2020.3)</p>	<p>同泰路南段道路保留植被生长良好 (2020.3)</p>

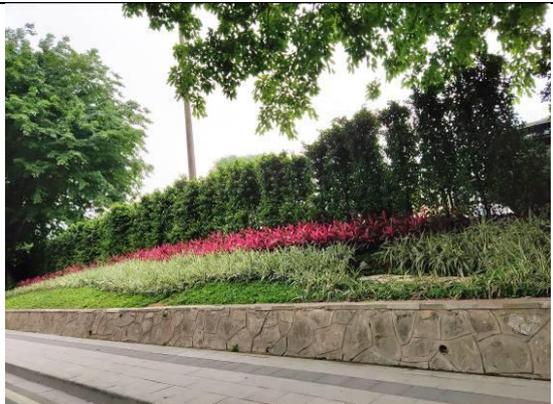
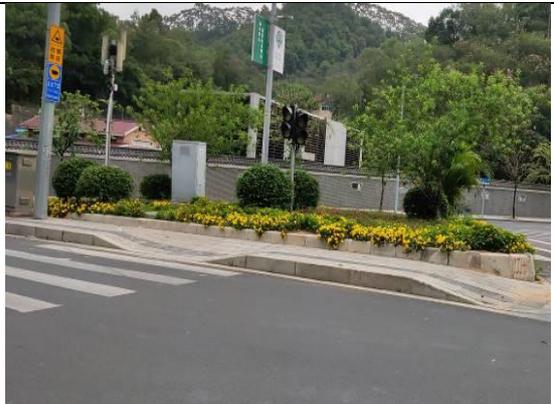
<p>同泰路南段道路绿化升级区域植被生长现状 (2020.3)</p>	<p>同泰路南段道路绿化升级区域植被生长现状 (2020.3)</p>

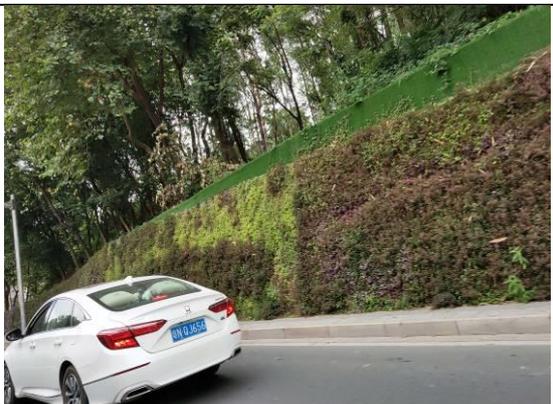
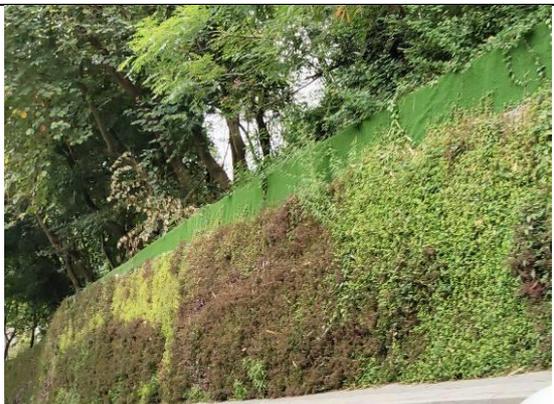
<p>垂直绿墙植被生长现状 (2020.3)</p>	<p>垂直绿墙植被生长现状 (2020.3)</p>

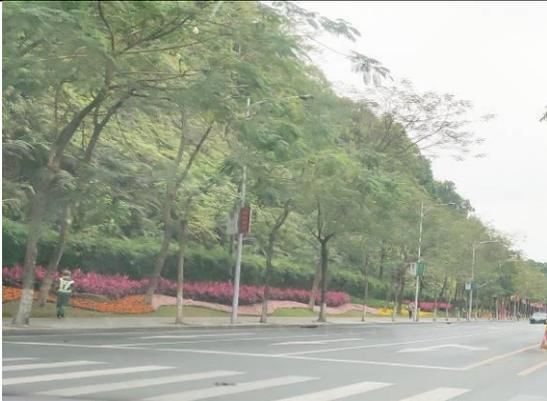
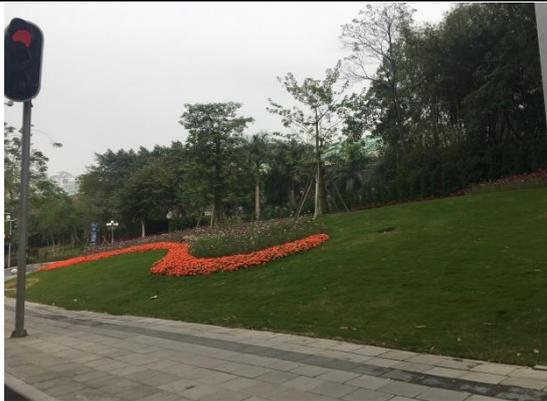
<p>道路两侧植被生长情况 (2020.3)</p>	<p>道路两侧植被生长情况 (2020.3)</p>

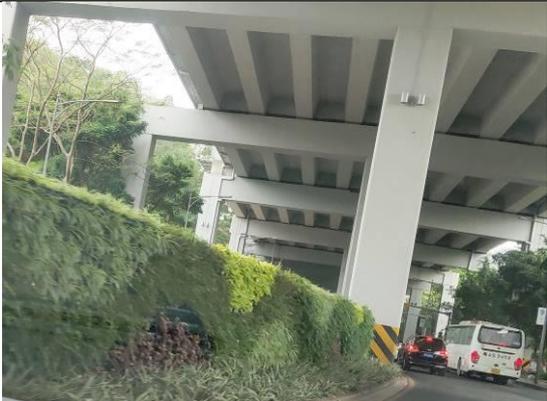
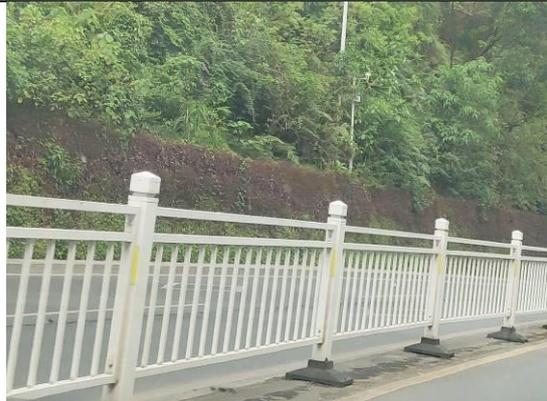
<p>防护拦挡植被生长情况 (2020.3)</p>	<p>保留区域防护拦挡现状 (2020.3)</p>

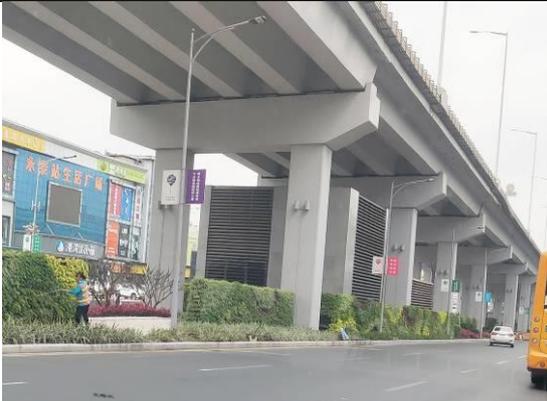
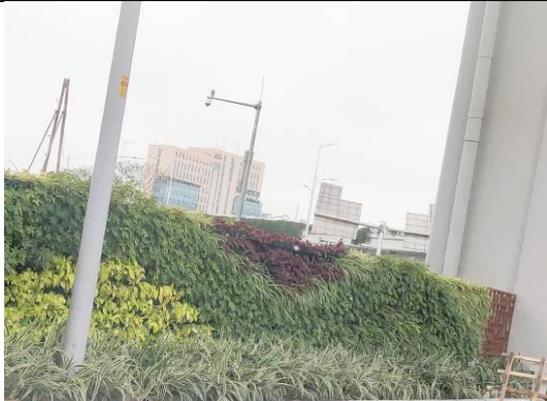
<p>广州大道北华快入口高架桥底植物措施落实情况现状 (2020.3)</p>	<p>广州大道北华快入口高架桥底植物措施落实情况现状 (2020.3)</p>
