汕尾星河湾二期工程

# 水土保持设施验收报告

2022年04月

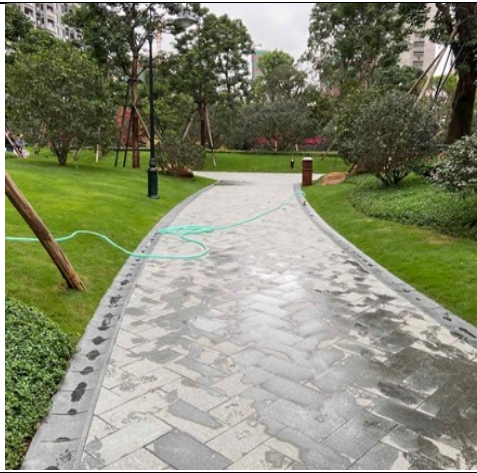
| 现场图片 | 具体位置 | 调查时间 | 外观规格 | 质量情况 |
|---|---|---|---|---|
| | 小区内路侧排水沟 | 2022 年 1 月 | 带盖板排水沟。 | 设施完好，无明显缺陷，质量合格。 |

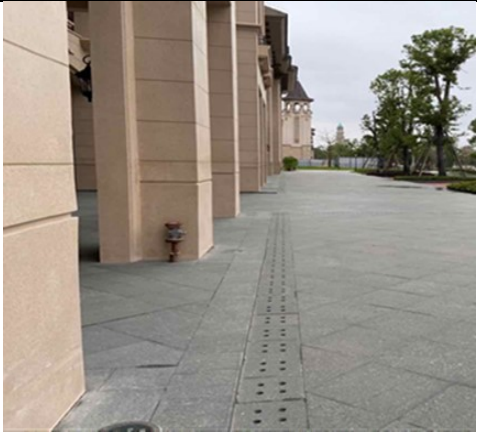
| 现场图片 | 具体位置 | 调查时间 | 外观规格 | 质量情况 |
|---|---|---|---|---|
| | 广场雨水沟 | 2022 年 1 月 | 带盖板排水沟。 | 设施完好，无明显缺陷，质量合格。 |

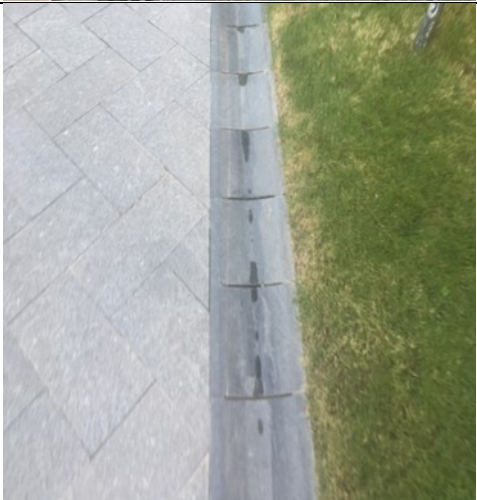
| 现场图片 | 具体位置 | 调查时间 | 外观规格 | 质量情况 |
|---|---|---|---|---|
| | 小区内路侧排水沟 | 2022 年 1 月 | 带盖板排水沟。 | 设施完好，无明显缺陷，质量合格。 |

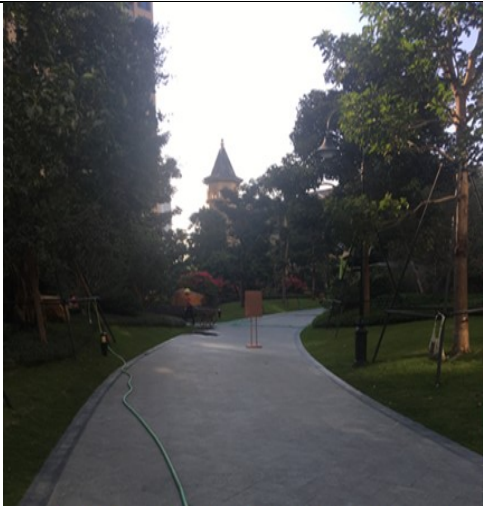
| 现场图片 | 具体位置 | 调查时间 | 外观规格 | 质量情况 |
|---|---|---|---|---|
| | 小区内广场绿化 | 2022 年 1 月 | 草籽（皮）<br>树木生长状况良好 | 已进入稳定生长期，成活率 98%以上，生长旺盛，质量合格。 |

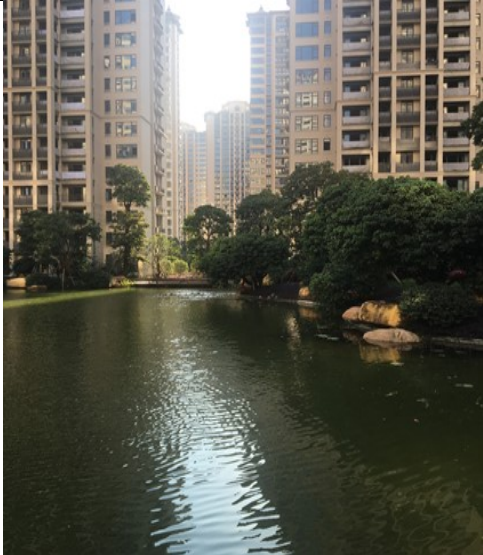
| 现场图片 | 具体位置 | 调查时间 | 外观规格 | 质量情况 |
|---|---|---|---|---|
| | 小区内园林绿化 | 2022 年 1 月 | 草木生长状况良好，成活率 95%。 | 已进入稳定生长期，成活率 95%，生长旺盛，质量合格。 |

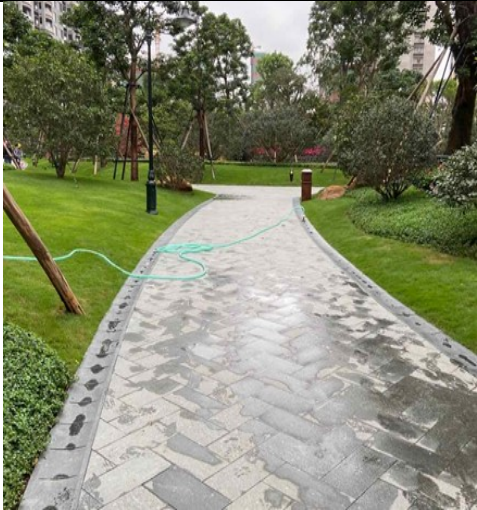
| | 小区内部道路绿化 | 2022 年 1 月 | 草木生长状况良好，成活率 98%。 | 已进入稳定生长期，成活率 98%，外观生长旺盛，质量合格。 |

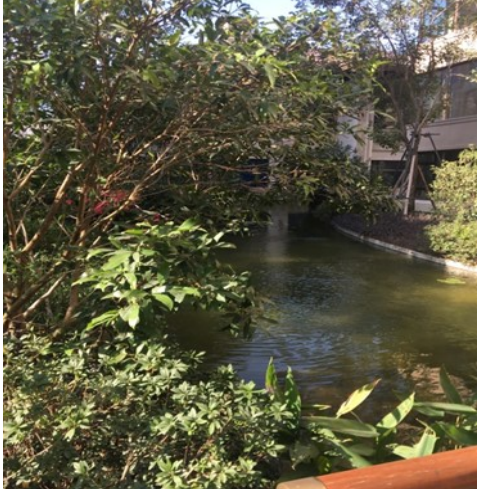
| | 内部园林绿化 | 2022 年 1 月 | 植被生长状况良好，成活率 95%。 | 已进入稳定生长期，成活率 95%，外观生长旺盛，质量合格。 |

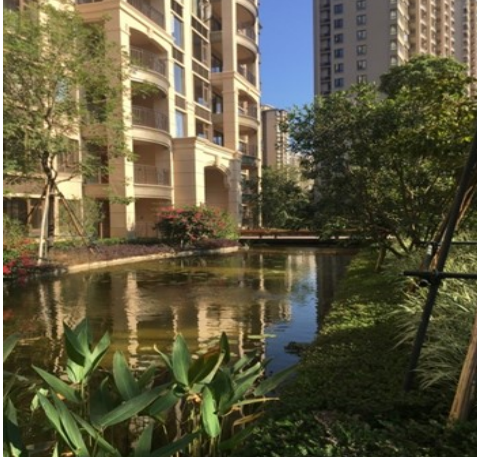
| | 小区园林绿化 | 2022 年 1 月 | 植被树木生长状况良好，成活率 98%。 | 已进入稳定生长期，成活率 98%，外观生长旺盛，质量合格。 |
